## Nedlagda deponier

| 3. | KARTOR ÖVER NEDLAGDA DEPONIER..... | 6 |

## 1. Inledning

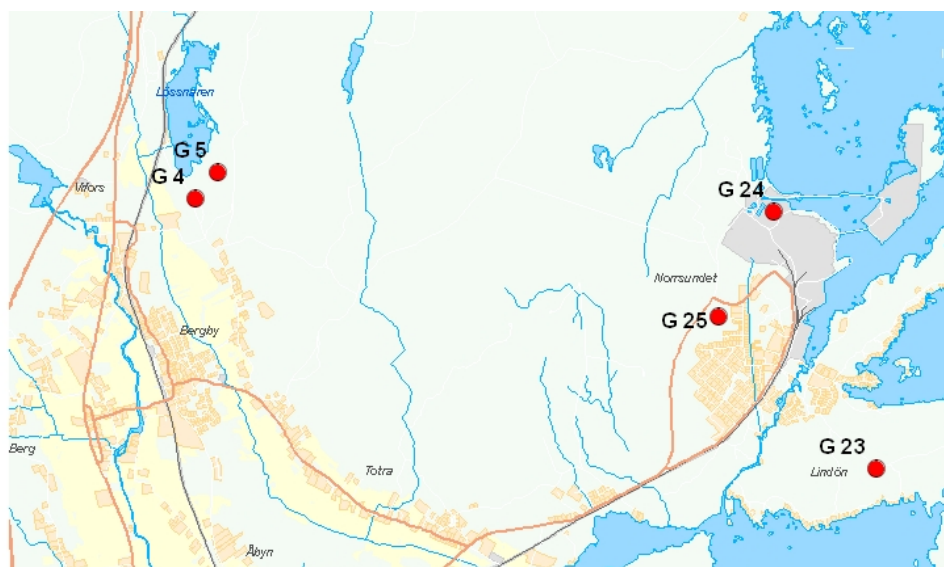
Figur 1 Gävle kommun, Bergby och Norrsundet

- G 4 Bergbytippen 1
- G 5 Bergbytippen 2
- G 23 Norrsundetdeponin
- G 24 Norrsundets bruk
- G 25 Norrsundets bruk industrideponi 2

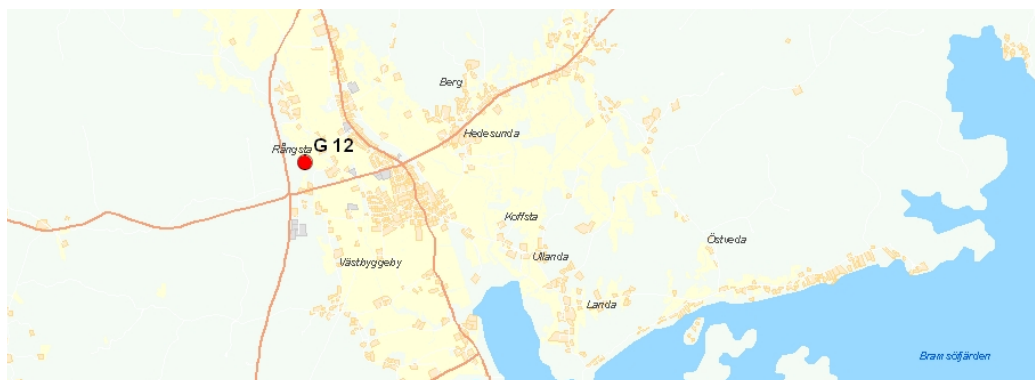
Figur 4 Gävle kommun, Hedesunda

- G 12 Hedesundatippen

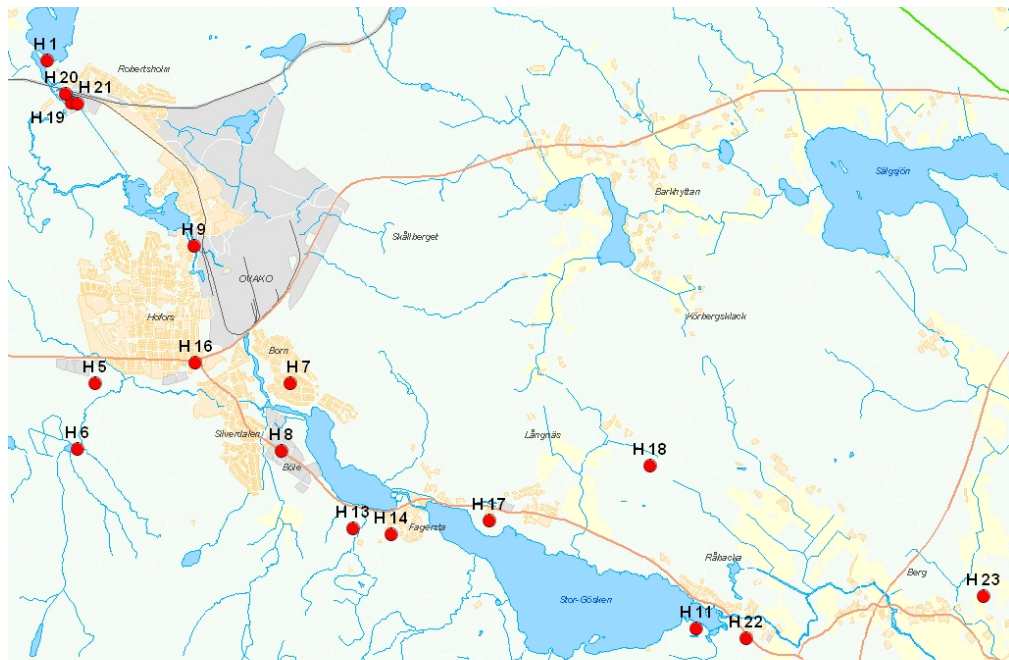
Figur 5 Hofors kommun, norr

- H 1 Barkdeponi – Robertsholmsågen
- H 5 Edskevallsvägens avfallsupplag 1 (äldre)
- H 6 Edskevallsvägens avfallsupplag 2
- H 7 Fyllnadsdeponi – Born
- H 8 Fyllnadsdeponi – Böle industriområde
- H 9 Fyllnadsdeponi – Hammardammskanalen
- H 11 Fyllnadsdeponi – Myggbogruvan
- H 13 Fyllnadsdeponi – Storstrecksgruvan
- H 14 Fyllnadsdeponi – Östbergsväg
- H 16 Hofors bruk avfallsupplag
- H 17 Långnäs bergmullsdeponi
- H 18 Långnästippen
- H 19 Robertsholmsågens industrideponi 1
- H 20 Robertsholmsågens industrideponi 2
- H 21 Robertsholmsågens industrideponi 3
- H 22 Tjarnästippen
- H 23 Torsåker avfallsupplag

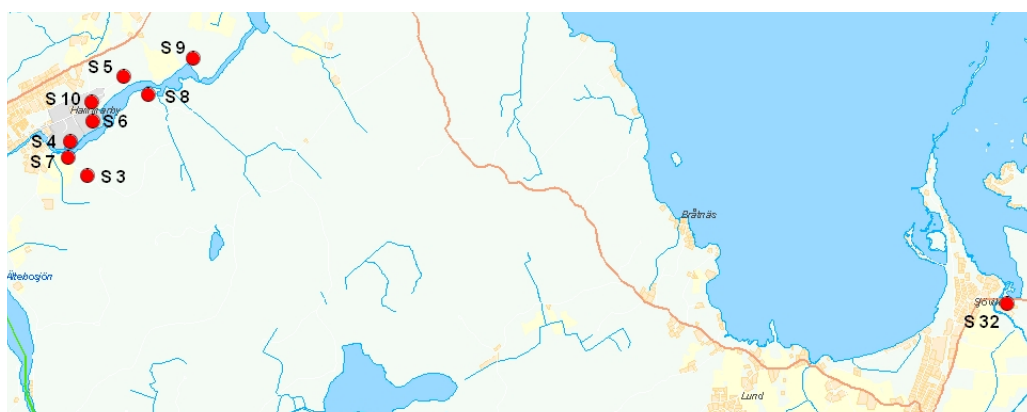
Figur 9 Sandvikens kommun, Hammarby och Årsunda

- S 3 Hammarby sulfit – barkdeponi
- S 4 Hammarby sulfit – fiberdeponi
- S 5 Hammarby sulfit – industrideponi 1
- S 6 Hammarby sulfit – industrideponi 2
- S 7 Hammarby sulfit – kvistmassedeponi
- S 8 Hammarby sulfit – muddermassor 1
- S 9 Hammarby sulfit – muddermassor 2
- S 10 Hammarby sulfit – svaveldeponi
- S 32 Årsundatippen

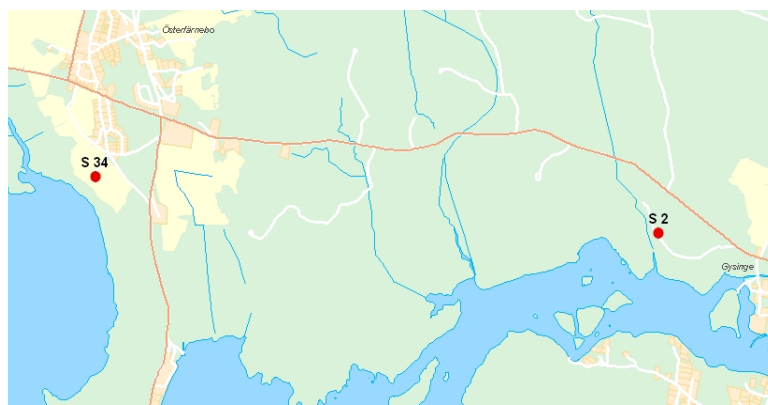
Figur 11 Sandvikens kommun, Gysinge och Österfärnebo

- S 2 Gysinge bruks avfallsupplag
- S 34 Österfärnebotippen
